COMUNE DI ACQUI TERME

LAVORI DI MANUTENZIONE STRAORDINARIA E SISTEMAZIONE RETE STRADALE DEL COMUNE DI ACQUI TERME PER L'ANNO 2021

PROGETTO ESECUTIVO

RELAZIONE TECNICA ILLUSTRATIVA

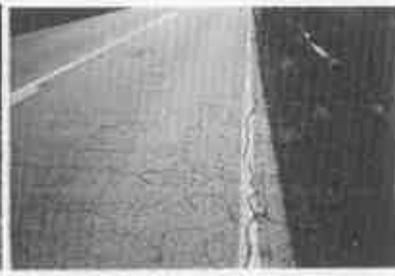
Medio: Le fessure sono collegate, leggermente frastagliate e creano un disegno a rete. Le fessure possono essere sigillate; non è evidente lo sgretolamento.

Severità media

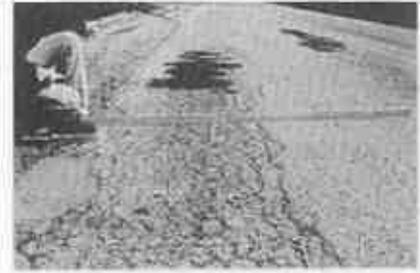
Alto: Le fessure sono ben definite e frastagliate ai bordi; alcuni frammenti possono essere asportati dal traffico. Le fessure possono essere sigillate; lo sgretolamento può essere evidente.

Severità alta

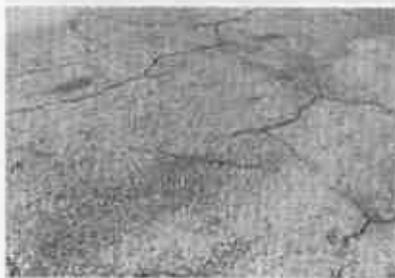
Basso: Le fessure non sigillate hanno un'apertura inferiore a 10 mm; le fessure sigillate sono in buone condizioni.

Severità bassa

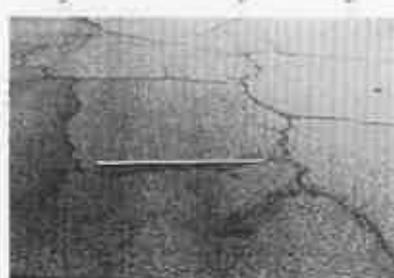
Medio: L'apertura delle fessure è compresa tra 10 mm e 75 mm; le fessure, di qualunque spessore, sono circondate da altre fessure piccole e disposte disordinatamente.

Severità media

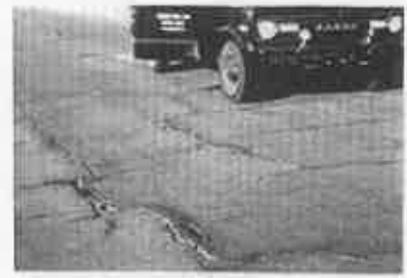
Alto: Le fessure non sigillate hanno un'apertura maggiore di 75 mm; le fessure sigillate sono circondate da altre fessure di media o alta severità disposte disordinatamente; una fessura di qualunque spessore si trova a poca distanza da una fessura di seria entità.

Severità alta

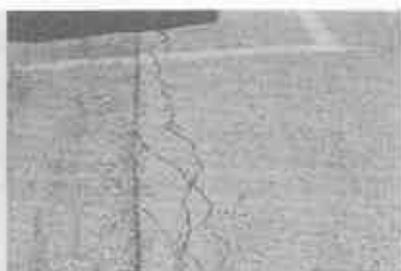
Medio: Le fessure presentano perdita di materiale su non oltre il 10% della lunghezza di pavimentazione interessata dal fenomeno.

Severità media

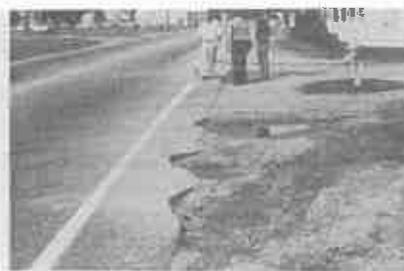
Alto: Le fessure presentano perdita di materiale su oltre il 10% della lunghezza di pavimentazione esaminata.

Severità alta

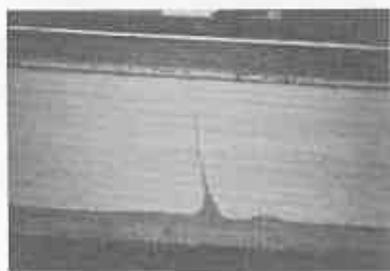
Basso: Lo spessore delle fessure non sigillate è minore di 10 mm e le fessure sigillate sono in buone condizioni, qualunque sia il loro spessore.

Severità bassa

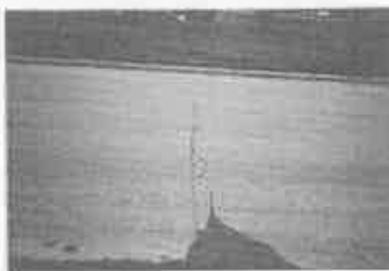
Medio: Le fessure non sigillate hanno uno spessore compreso tra 10 mm e 75 mm e le fessure, di qualunque spessore, sono circondate da altre fessure piccole e disposte disordinatamente.

Severità media

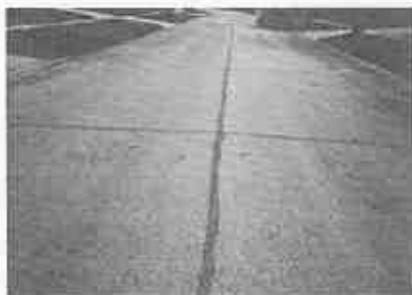
Basso: Lo spessore delle fessure non sigillate è minore di 10 mm e le fessure sigillate sono in buone condizioni, qualunque sia il loro spessore.

Severità bassa

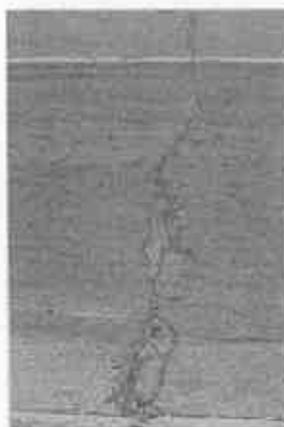
Medio: Le fessure non sigillate hanno uno spessore compreso tra 10 mm e 75 mm e le fessure, di qualunque spessore, sono circondate da altre fessure piccole e disposte disordinatamente.

Severità media

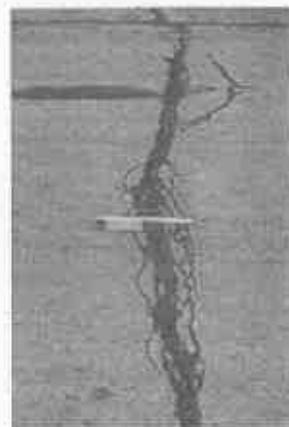
Alto: Le fessure sono circondate da fessurazione a ragnatela di severità media o alta e le fessure non sigillate hanno uno spessore superiore a 75 mm.

Severità alta

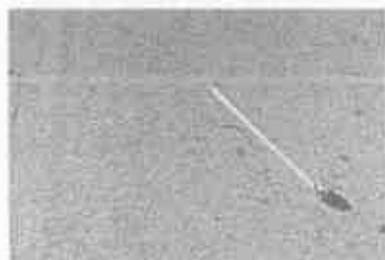
Basso: Lo spessore della fessura è inferiore a 10 mm.

Severità bassa

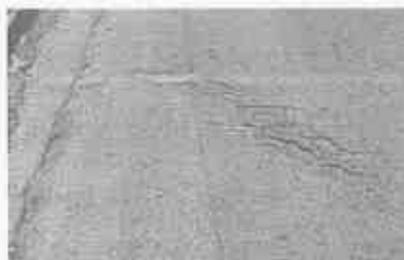
Medio: Lo spessore è compreso tra 10 mm e 38 mm; l'area limitrofa è divisa in tanti pezzi di piccole dimensioni.

Severità media

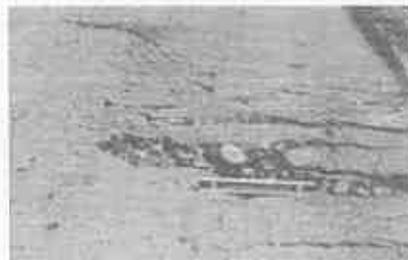
Alto: Lo spessore è maggiore di 38 mm; l'area limitrofa è divisa in frammenti facilmente rimovibili.

Severità alta

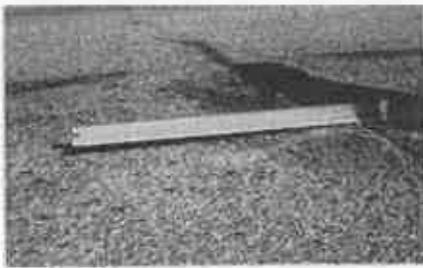
I risalti sono piccoli e localizzati innalzamenti della superficie; sono causati dall'instabilità della pavimentazione, dalla formazione di lenti di ghiaccio, dalla infiltrazione e crescita di materiale all'interno di fessure combinate con il carico dovuto al traffico. Le sacche sono piccoli, improvvisi avvallamenti della superficie.

Severità bassa

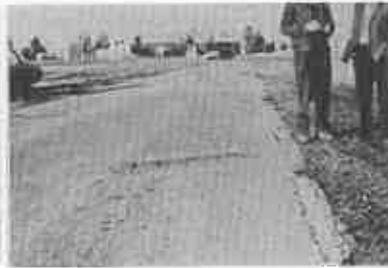
Severità media

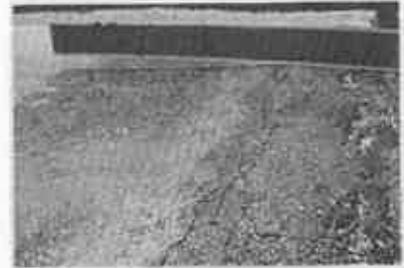
Severità alta

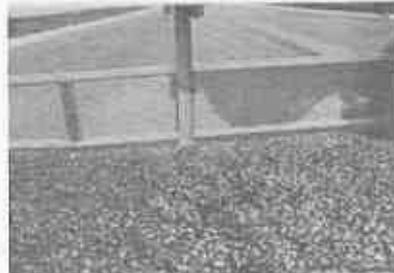
Medio: La profondità dell'ormaia è compresa tra 13 mm e 25 mm.

Severità media

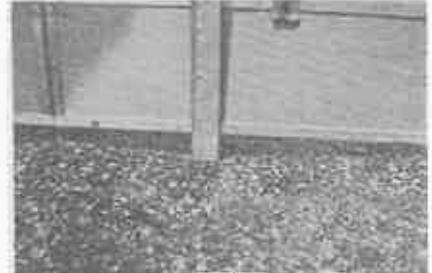
Alto: La profondità dell'ormaia è maggiore di 25 mm.

Severità alta

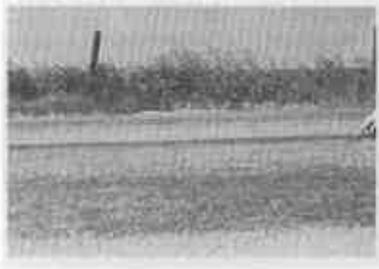
Severità bassa

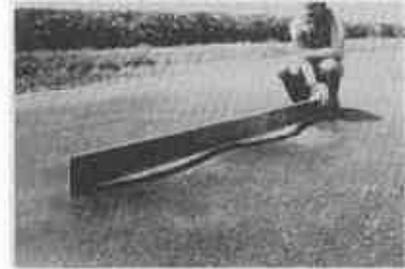
Severità alta

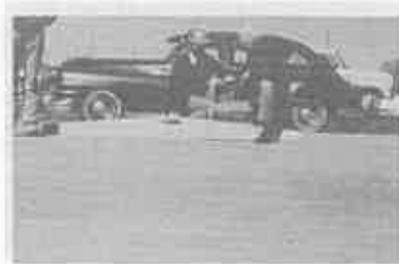
Severità bassa

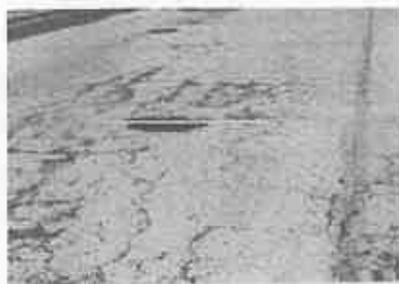
Severità media

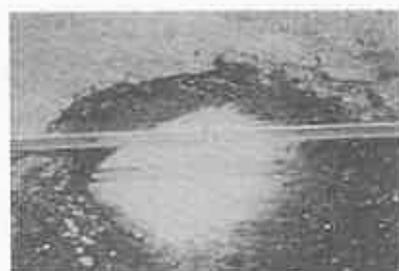
Severità alta

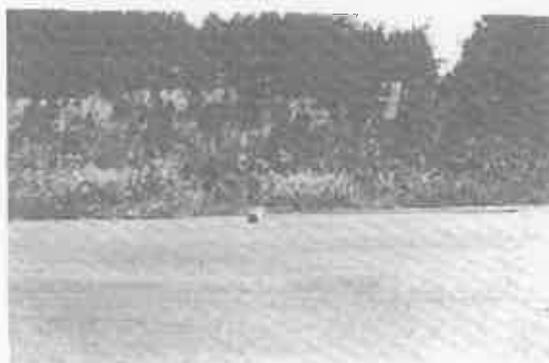
I rigonfiamenti sono caratterizzati da un graduale innalzamento della superficie stradale che si prolunga per più di 3 m. È causato dall'azione del gelo nel sottofondo; spesso si presenta con formazione di fessure da scorrimento.

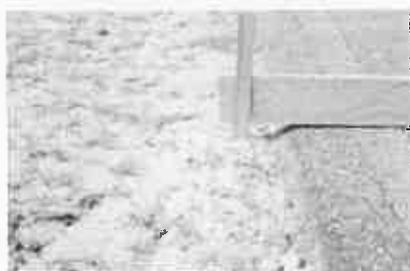
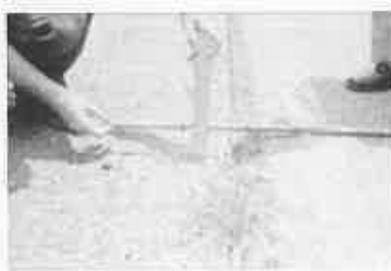
È la differenza di quota tra la superficie percorsa dai veicoli e la striscia esterna limitrofa della banchina; in alcuni casi si rileva anche un dislivello tra corsie dovuto ad irregolari modalità di posa in opera del materiale superficiale. Il primo aspetto del fenomeno è causato dall'erosione della banchina o dal suo assestamento.

Medio: La differenza di quota è compresa tra 50 mm e 100 mm.

Alto: Il dislivello è maggiore di 100 mm.

Severità bassa

Severità media

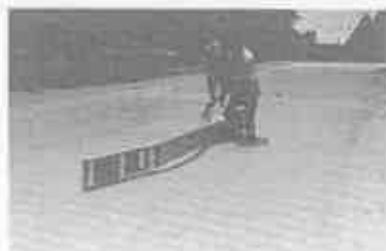
Severità bassa
