Regione Piemonte  
Provincia di Alessandria  
**COMUNE DI BISTAGNO**

EVENTI ALLUVIONALI NOVEMBRE 2016  
ORDINANZA n. 430 del 10/01/2017

**CONSOLIDAMENTO RIPA  
SOSTANTANTE VIA ADUA**

**PROGETTO ESECUTIVO**  
ai sensi del D.Lgs. 50/2016 del 18 aprile 2016

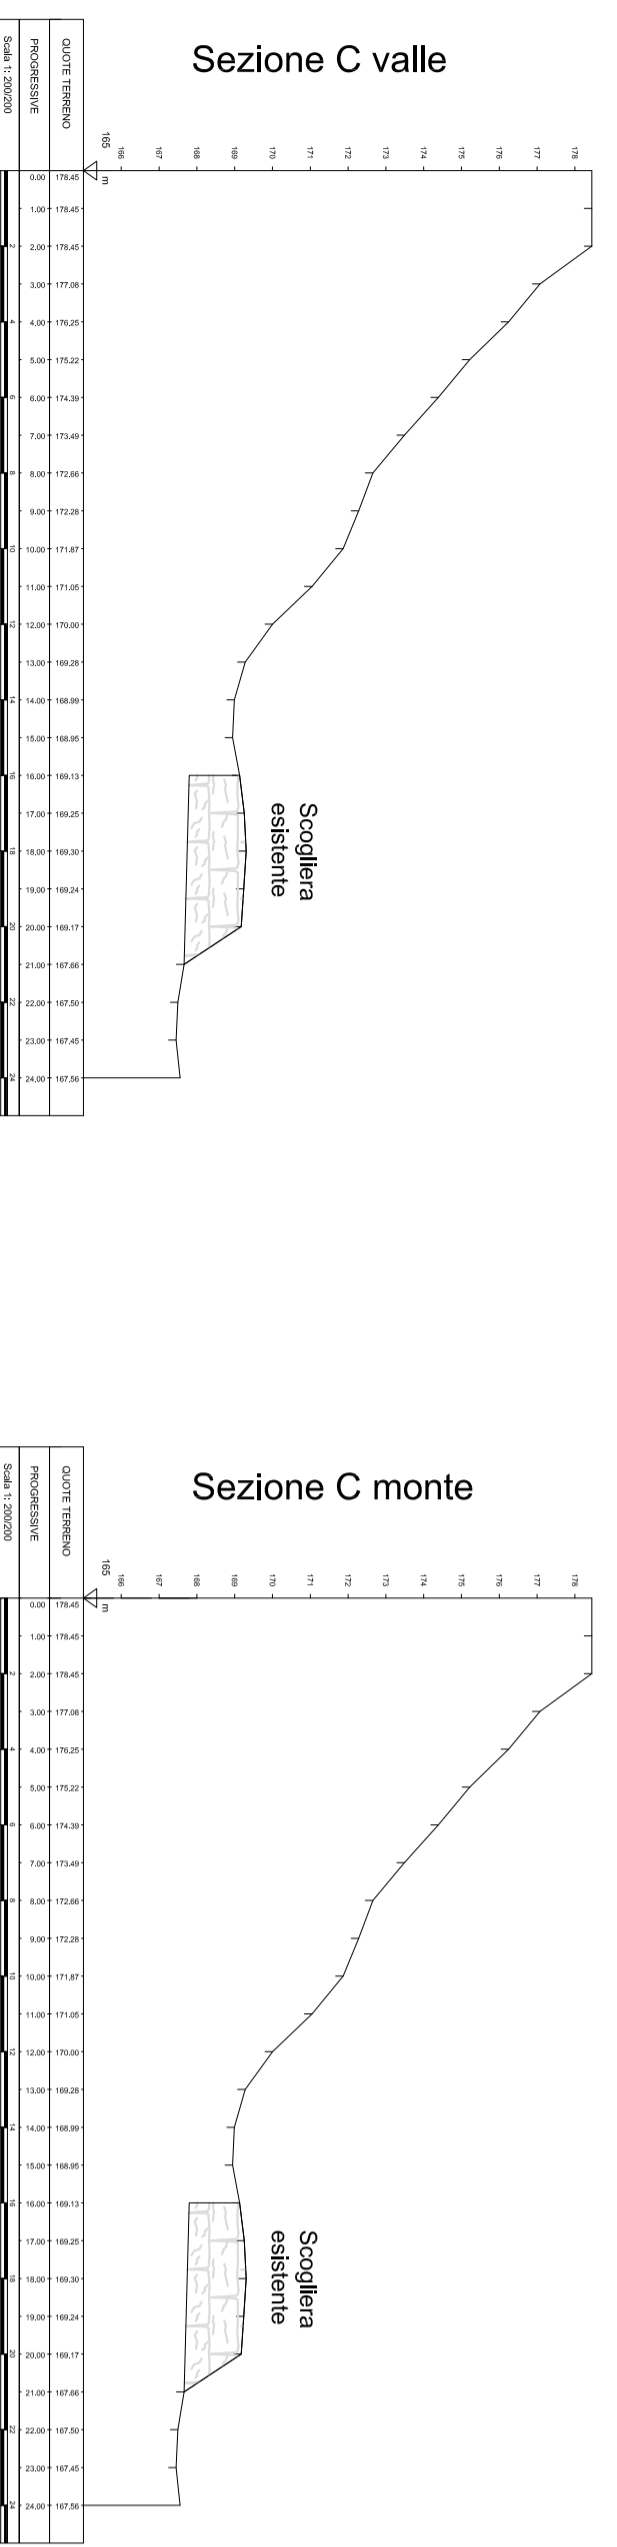
### FASE 1

STATO DI FATTO, la scogliera preesistente è presente sia nel concio di valle che in quello di monte

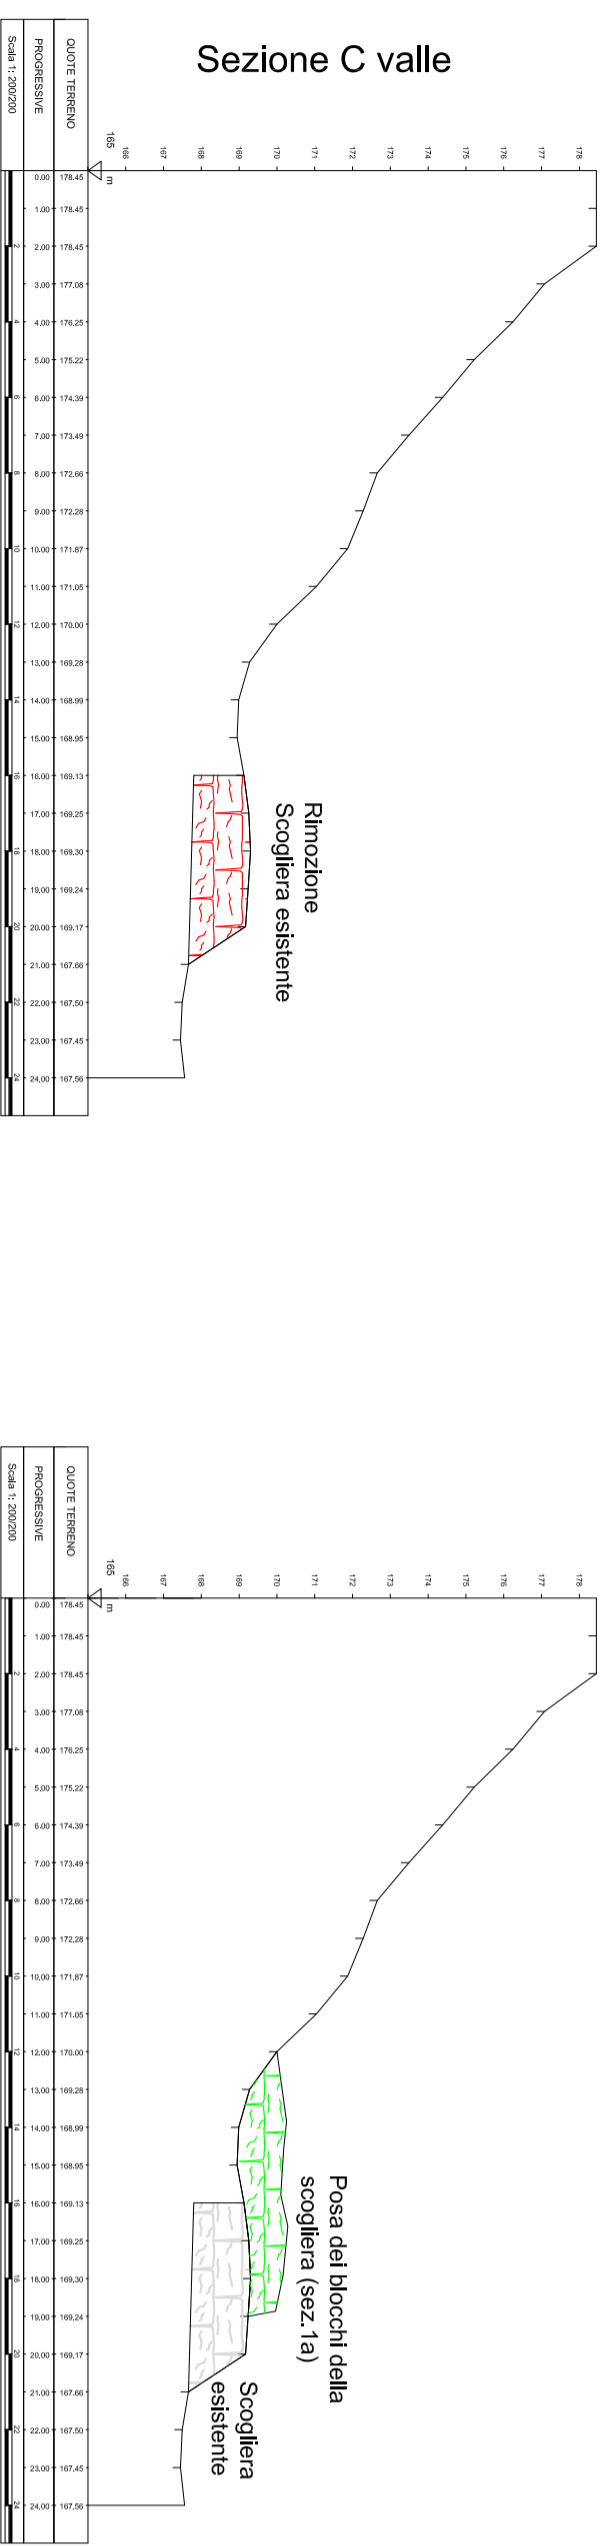
### FASE 2

Rimozione blocchi preesistenti nel concio di valle e loro accumulo sulla scogliera esistente nel concio di monte

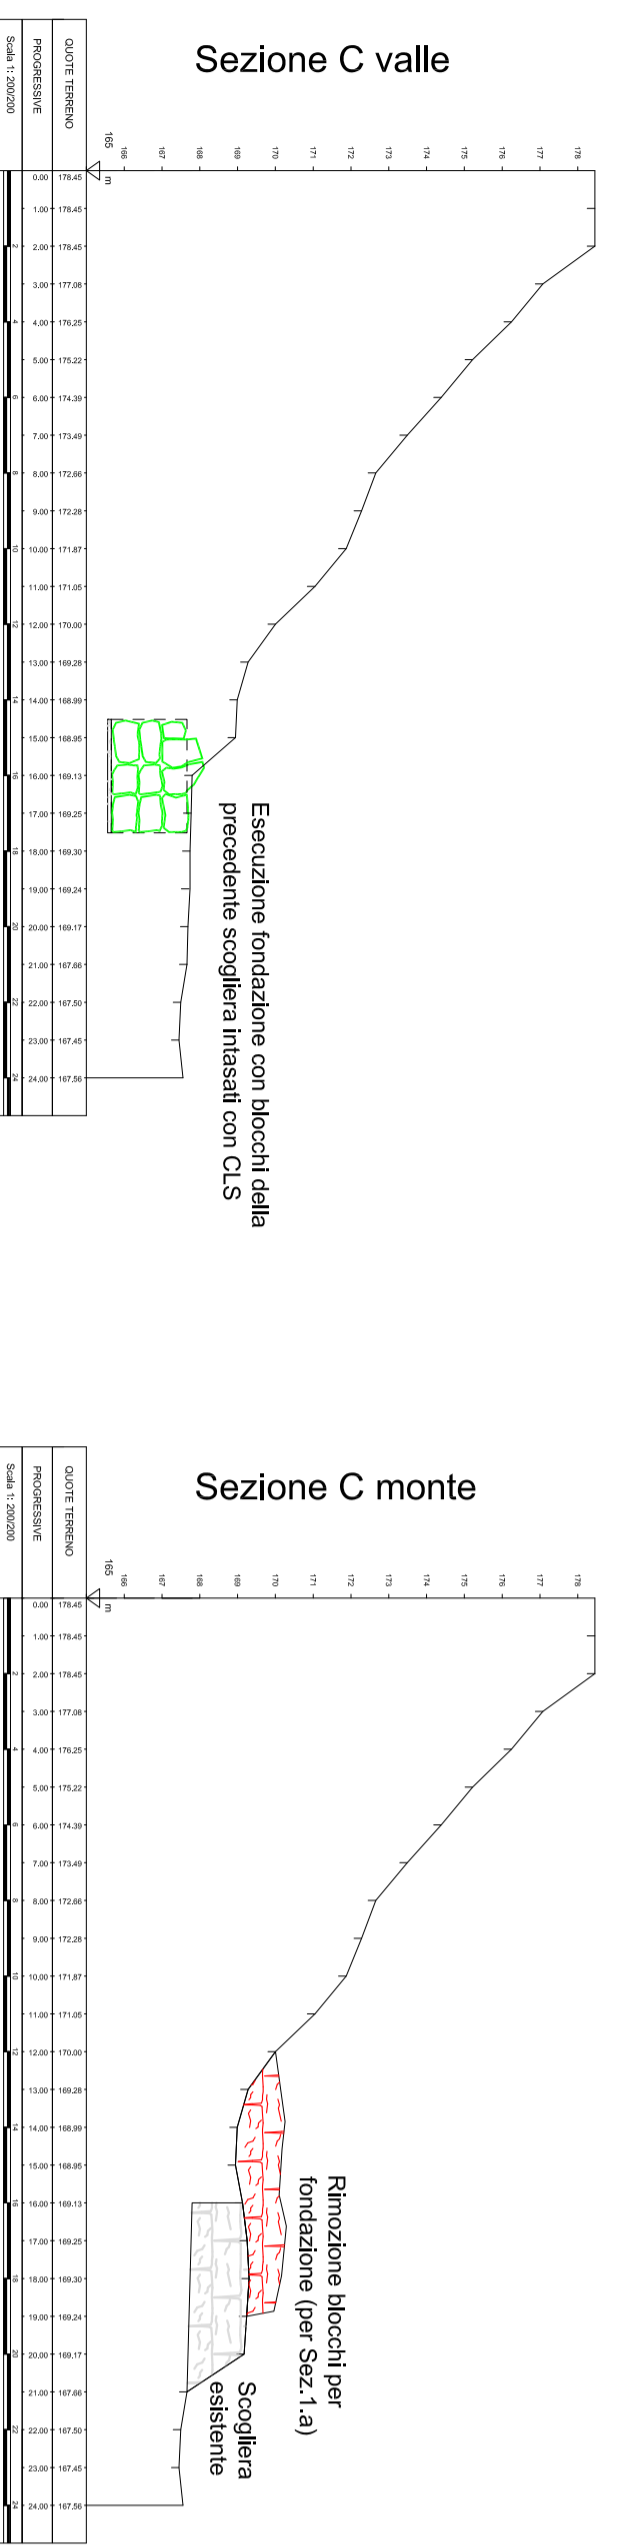
### FASE 3

Scavo a sezione obbligata e formazione fondazione utilizzando il materiale sul concio di monte e intasandolo con calcestruzzo

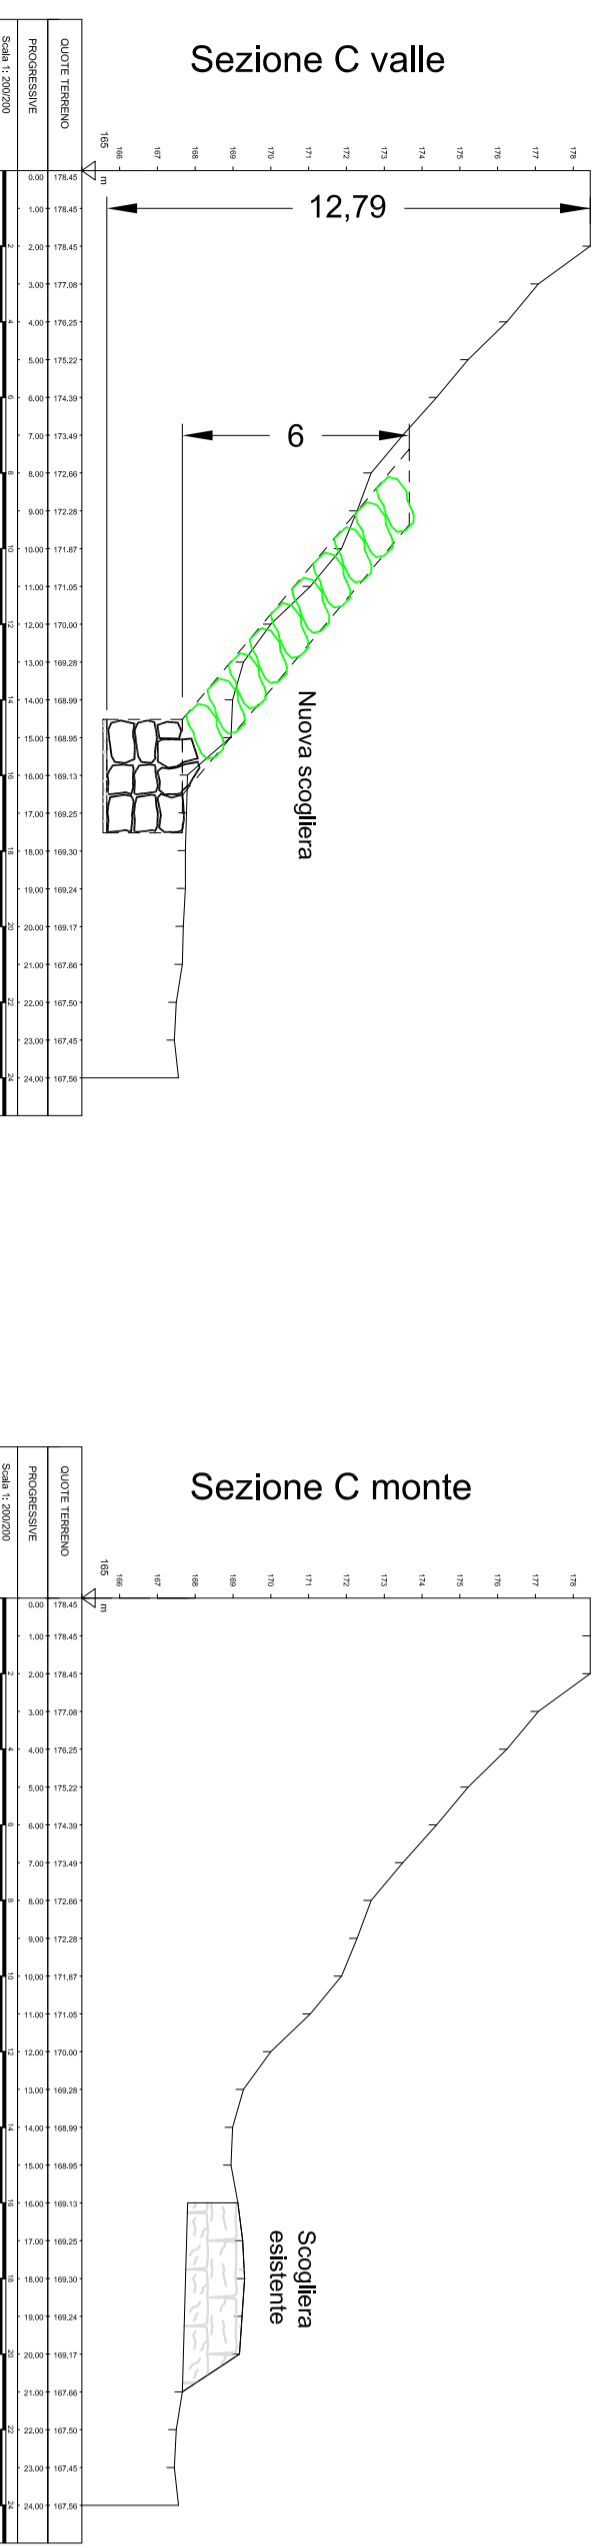
### FASE 4

Completamento scogliera del concio di valle con blocchi di cava, il concio di monte è pronto per la successiva fase
